22. Catture fluviali

AUGUSTO BIANCOTTI*

Università degli Studi di Torino

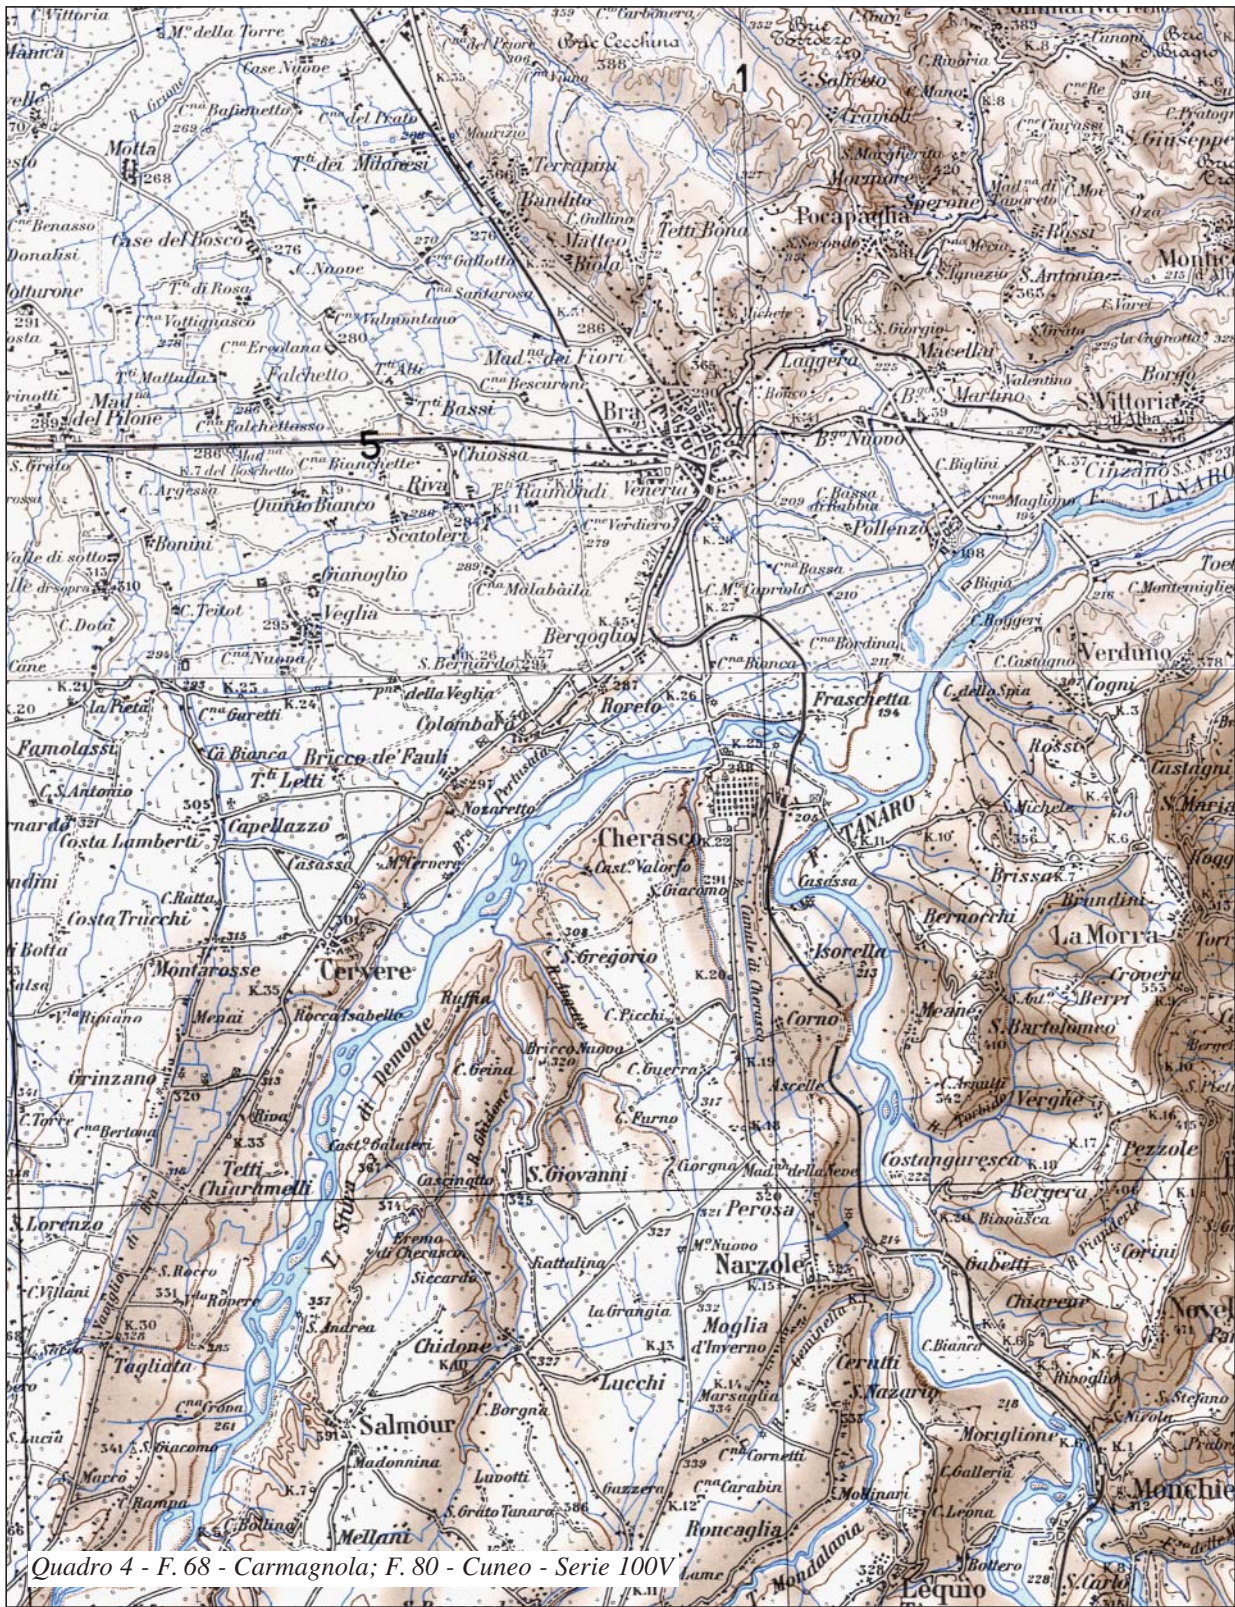
Quadro 3: Immagine Landsat TM del Piemonte meridionale. Il riquadro delimita l'area rappresentata nel Quadro 4. Il significato delle lettere è spiegato nel testo inerente la cattura del Tanaro

Il Tanaro drena il Piemonte meridionale (a in **quadro**). Nasce dalle Alpi Liguri, incide le colline delle Langhe e del Monferrato, confluisce nel Po nella pianura di Alessandria (b in **quadro 3**), nel Piemonte sud-orientale, a 87 m s. l. m. Fino al Pleistocene superiore era tributario del Po più a monte, presso Carignano (c in **quadro 3**), nella pianura piemontese sud-occidentale, compresa fra Cuneo e Torino, alla quota di 240 m circa s. l. m. La cattura è avvenuta presso la città di Bra (**quadro 4**), dove lo spartiacque era segnato dai

Lo stesso fenomeno di sollevamento e di erosione ha provocato altre catture nella stessa area, come quella del Belbo, ben testimoniata dal gomito di cattura (d in **quadro 3**). A causa del fenomeno il punto di confluenza fra Po e Tanaro si è abbassato di 150 m circa. Ciò ha prodotto un rimodellamento del profilo longitudinale del Tanaro e dei suoi affluenti, che hanno inciso i loro alvei sia nella pianura cuneese, sia nelle colline. Nel primo caso si sono creati terrazzamenti e valli planiziali incassate di un centinaio di metri nella superficie pre-cattura.
